Analisi di alcuni casi classici di degrado presenti nelle infrastrutture in calcestruzzo armato

Emanuele Lizzori e Luca Sgambi

Analysis of some classical examples of degradation in reinforced concrete infrastructures

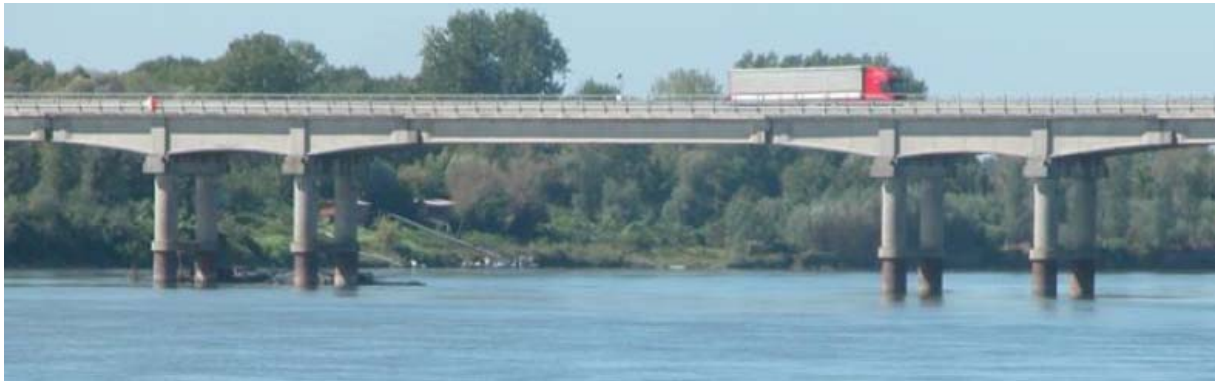
Figura 1. Fotografia che riprende una trave di campata, poggiante su due travi a mensola sorrette dai piloni (ponte di Spessa).

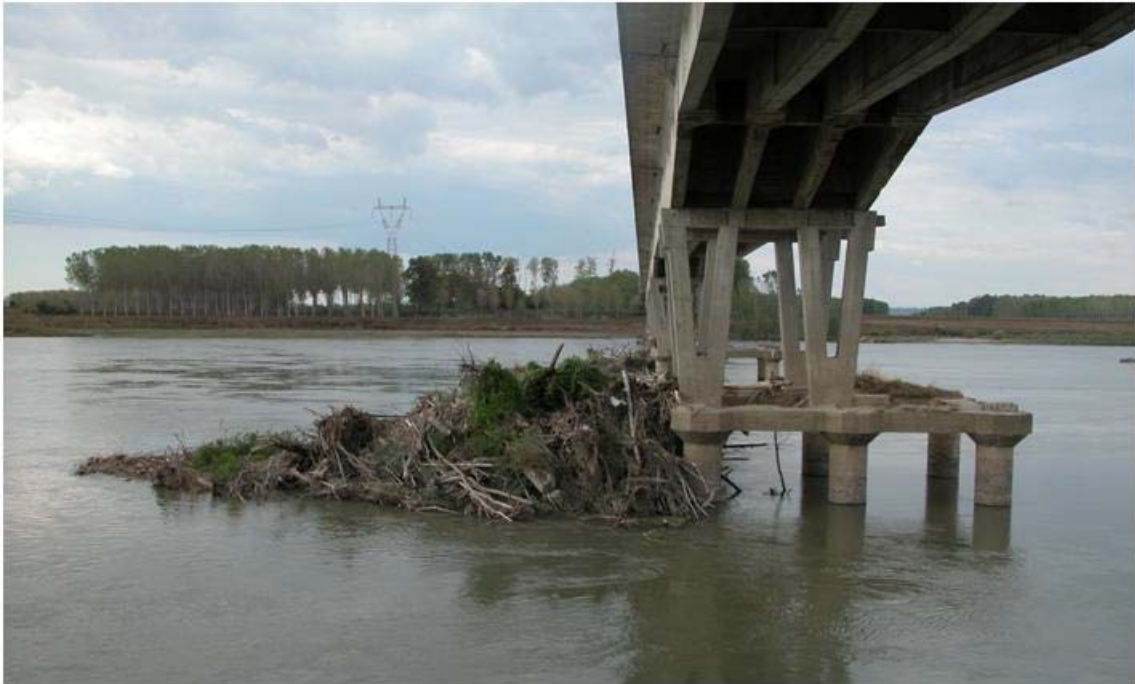
Figura 2. “Isole di detriti” formati contro i piloni del ponte di Pieve Porto Morone a causa della presenza dei piloni in alveo.

Tale deposito di detriti causa un incremento della sezione idraulica del pilone che porta ad un incremento considerevole della velocità di erosione del fondale. Appare evidente l'importanza di considerare la possibile presenza di detriti in una valutazione del fenomeno di scalzamento¹¹. Tuttavia, un metodo scientifico e riconosciuto non è ancora disponibile per la difficoltà di trattare le incertezze legate al fenomeno¹².

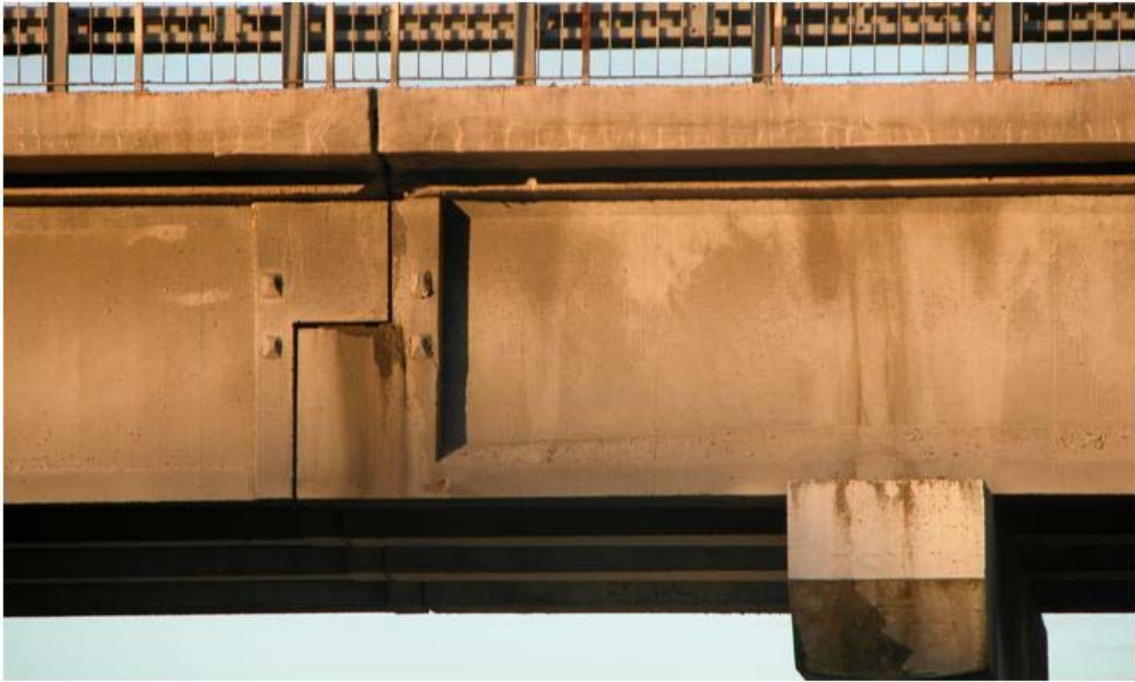
Figura 3. Immagine della sella Gerber del ponte di San Nazzaro.

Se è vero che i ponti costruiti tramite uno schema a selle Gerber risultano economici e relativamente semplici da costruire è anche vero che la sella Gerber risulta un elemento molto più sensibile al degrado strutturale rispetto ad altre parti del ponte questo perché, in corrispondenza delle selle Gerber, vengono inseriti i giunti di dilatazione del ponte. Un drenaggio delle acque non ben progettato o ostruito provoca lo sversamento delle acque piovane in corrispondenza dei giunti e quindi direttamente sopra le selle Gerber.

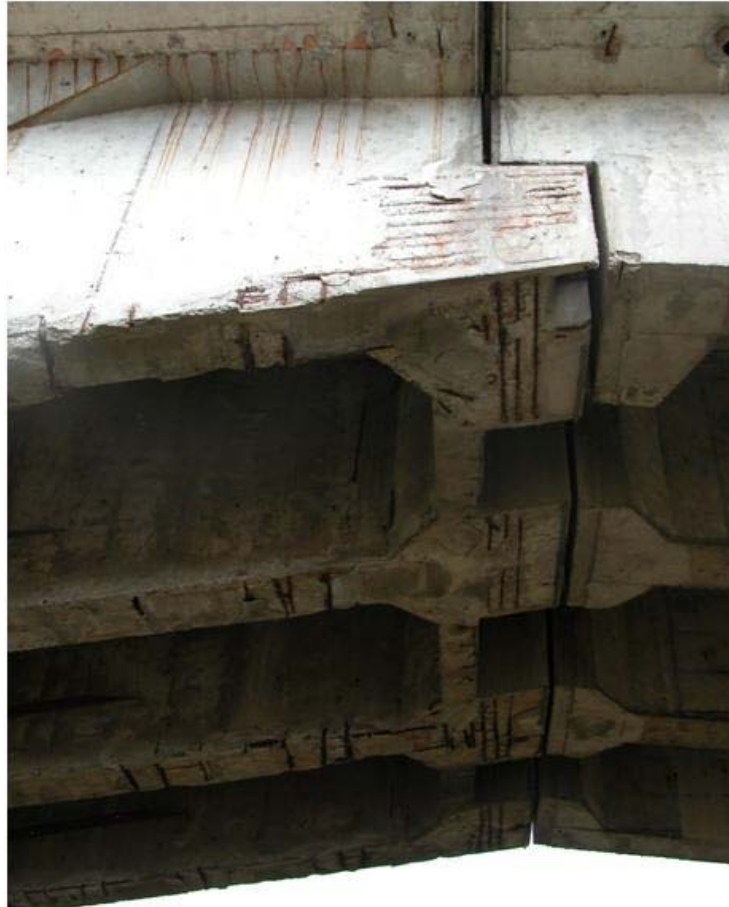
Purtroppo, spesso accade che il sistema di raccolta delle acque non funzioni correttamente (ad esempio, le bocchette potrebbero essere ostruite da foglie e polvere) e in questo caso l'acqua di piattaforma trova un'altra via per lasciare il ponte. Poiché ad ogni estremità di ogni impalcato, costruito secondo lo schema strutturale messo in evidenza nel paragrafo precedente, vi è un giunto, l'acqua filtra attraverso il giunto per riversarsi sulle strutture che stanno al di sotto di esso: un pulvino di appoggio o una sella Gerber (Figura 4).

Figura 4. Degrado del calcestruzzo e corrosione delle armature in corrispondenza di una sella Gerber del ponte di Pieve Porto Morone.

Una minima parte d'acqua penetra all'interno del calcestruzzo a causa della porosità dello stesso e permette agli ioni cloro di diffondersi all'interno della massa. Quando la concentrazione di cloro a livello dell'armatura raggiunge un valore critico, inizia il processo di corrosione: la barra di armatura corrosa diminuisce di area resistente e il volume occupato da essa aumenta (a causa dei prodotti della corrosione). Questo aumento di volume causa la fessurazione prima e il distacco poi, del copriferro (fenomeno di spalling) e un aumento successivo della velocità di corrosione in quanto da questo momento in poi le armature sono direttamente esposte agli agenti patogeni (Figura 4).

Purtroppo non è facile quantificare il danno strutturale prodotto da questo degrado con una sola visita ispettiva al manufatto senza conoscere l'esatta posizione delle armature. Difatti

esistono due modi classici per dimensionare una sella Gerber. Il primo prevede l'utilizzo di barre disposte vicino alla superficie orizzontale della sella, il secondo prevede l'utilizzo di barre inclinate disposte all'interno della sella stessa. Nel primo caso, un degrado come quello mostrato in Figura 4 potrebbe essere preoccupante. Nel secondo caso, lo stesso degrado, potrebbe non essere indice di un pericolo strutturale.

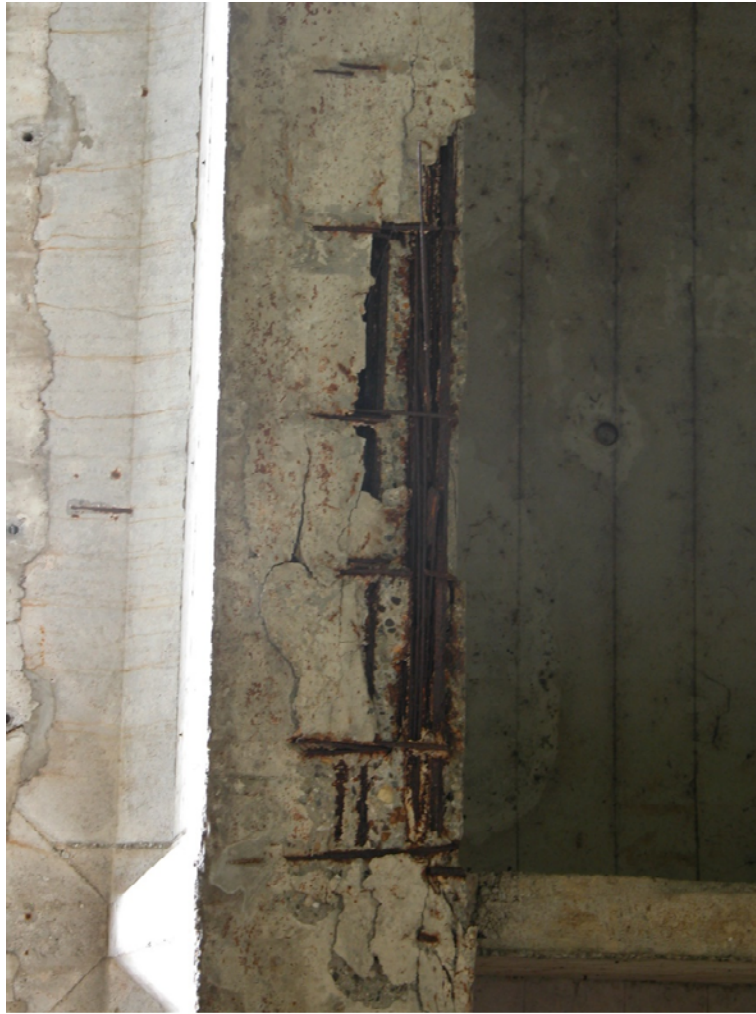
Se lo spessore di copriferro non è adeguato, se l'indurimento del calcestruzzo non viene ben curato, o se il calcestruzzo è eccessivamente poroso, un tipico fenomeno di corrosione che può verificarsi è appunto la corrosione dei cavi di precompressione (Figura 5).

Figura 5. Corrosione dei cavi di precompressione lungo il viadotto di accesso al ponte di Pieve Porto Morone.

In Figura 5 un'immagine di corrosione dei cavi di precompressione riscontrata durante il sopralluogo al viadotto di accesso al Ponte di Pieve Porto Morone. La foto è stata scattata dal basso verso l'alto ed evidenzia il distacco del copriferro sulla parte destra della trave, la corrosione dei trefoli di armatura e, in alcuni punti, la rottura degli stessi. Un degrado di questo tipo richiederebbe un intervento manutentivo immediato in quanto la capacità portante della struttura è visibilmente compromessa.

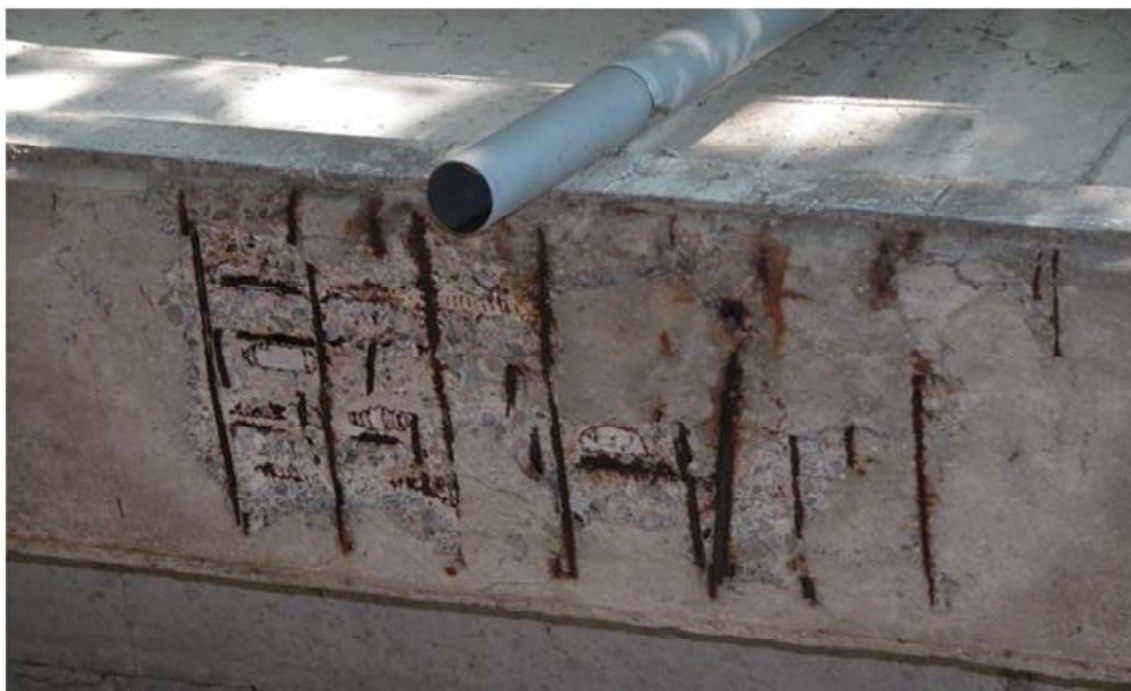
Figura 6. Corrosione dei cavi di precompressione lungo il viadotto di accesso al ponte di San Daniele.

Una situazione analoga si è presentata durante il sopralluogo ai viadotti di accesso al ponte di San Daniele. In questo caso il degrado aveva provocato il distacco di parte del copriferro inferiore della trave con la messa in esposizione delle guaine di protezione dei trefoli (Figura 6). Da notare che i viadotti di accesso al ponte di San Daniele avevano già subito interventi di riparazione per problemi analoghi (sono presenti delle piattabande in acciaio in rinforzo e in protezione della parte inferiore di molte travi).

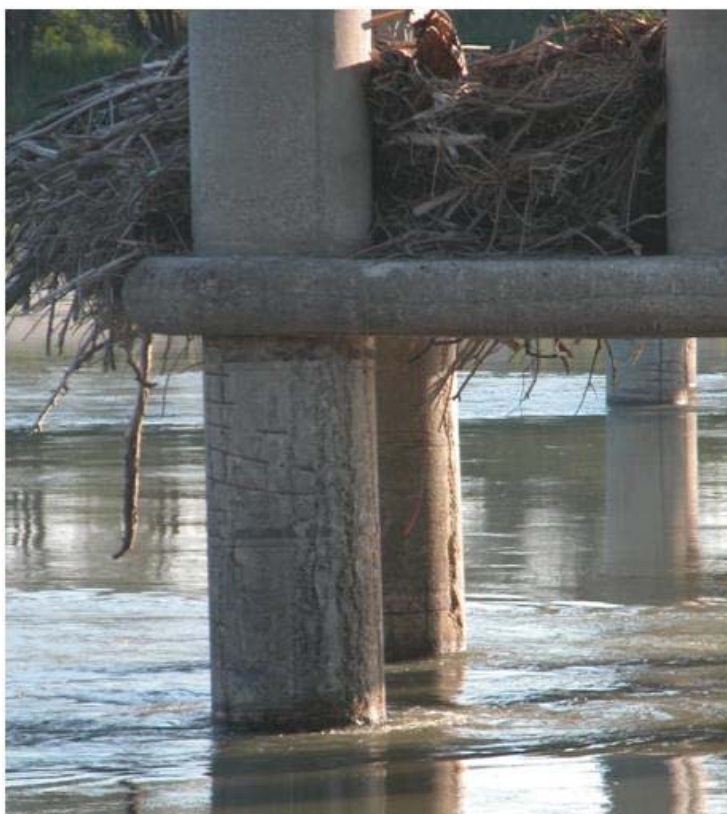
Sempre al ponte San Daniele è stato possibile rilevare un caso di corrosione delle pile in alveo (Figura 7). Come evidenziato nella prima parte della pubblicazione, perché ci sia corrosione delle armature sono necessari due ingredienti: l'ossigeno e l'acqua. Una struttura in calcestruzzo armato, generalmente si corrode perché l'ossigeno, presente nell'atmosfera, e l'acqua, derivante ad esempio dalla pioggia, penetrano all'interno della massa di calcestruzzo a causa della porosità e delle fessure presenti nella struttura. Una struttura in calcestruzzo armato in un ambiente molto secco o in un ambiente completamente sommerso, non soffrirà di corrosione perché mancherà uno dei due ingredienti (ossigeno o acqua) necessari a sviluppare la reazione di ossidazione delle armature.

Figura 7. Corrosione delle pile in alveo al ponte di San Daniele.

Questo è il caso delle pile da ponte in alveo dove, al livello dell'acqua, si verifica proprio questa condizione. Si noti come, in Figura 7, la corrosione risulti solamente nella parte inferiore (a contatto con l'acqua) della pila. Nel caso rappresentato in figura, la corrosione è anche accentuata da un probabile spessore ridotto del copriferro.

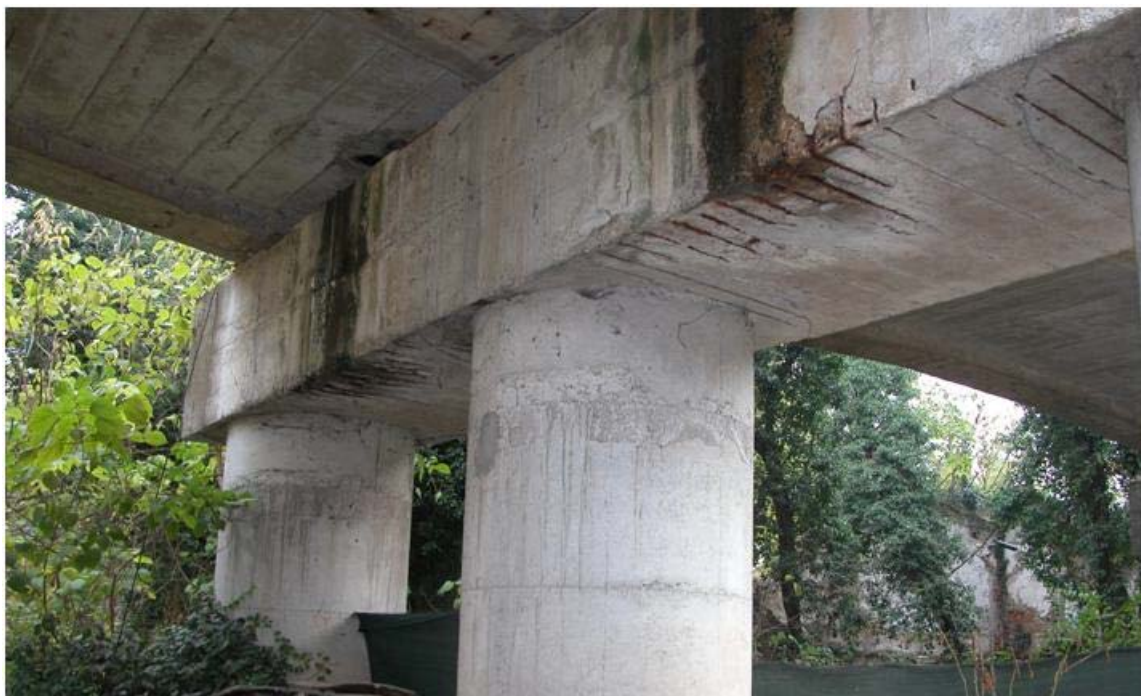
Figura 8. Mancanza dei tubi di drenaggio delle acque di piattaforma (?) che causa lo sversamento delle acque sul pulvino causando la corrosione delle armature e il successivo distacco di parti del copriferro presso il viadotto di accesso al ponte di Ficarolo.

Le figure 8 e 9 si riferiscono proprio ad una situazione di questo tipo. In Figura 8 si riesce a scorgere un foro di drenaggio (l'altro lo si può ipotizzare) presente nella soletta del ponte. Tuttavia i tubi di drenaggio sono da tempo mancanti (o mai posizionati). L'acqua piovana raccolta dalla piattaforma si riversa sul pulvino sottostante causando la corrosione delle barre di armatura e il successivo distacco del copriferro. In figura 9 si riporta invece una fotografia emblematica scattata sempre durante il sopralluogo al viadotto di accesso al ponte di Ficarolo. Un tubo di drenaggio, questa volta presente, ma posizionato in modo da riversare l'acqua drenata contro una sella Gerber, realizzando una situazione paradossale. Le acque di piattaforma, pericolose per il calcestruzzo, vengono riversate contro l'elemento di struttura più delicato per la stabilità del ponte. Agli autori rimane la speranza che tale sistema di drenaggio non sia più in funzione o che il momento dello scatto della foto si sia verificato durante un intervento di manutenzione atto a riparare il sistema di drenaggio.

Le acque provenienti dalla piattaforma stradale sono pericolose per la struttura in calcestruzzo armato e devono essere evacuate in modo che non entrino in contatto col calcestruzzo. Tale evacuazione viene solitamente eseguita tramite il progetto e la realizzazione di un adeguato numero di bocchette di scolo a lato della piattaforma stradale che raccolgono le acque e le convogliano all'interno di tubi di drenaggio atti a scaricarle lontano dalla struttura.

Senza eseguire calcoli di economia, appare evidente che il costo di un sistema di drenaggio efficiente (messa in opera di tubi in PVC lungo tutto lo sviluppo del ponte) è di qualche ordine di grandezza inferiore al costo di costruzione dell'intera infrastruttura. Tuttavia la loro importanza non è per nulla trascurabile. Un sistema di drenaggio assente o mal funzionante può causare un danno alla struttura notevolmente superiore al costo stesso del sistema di drenaggio.

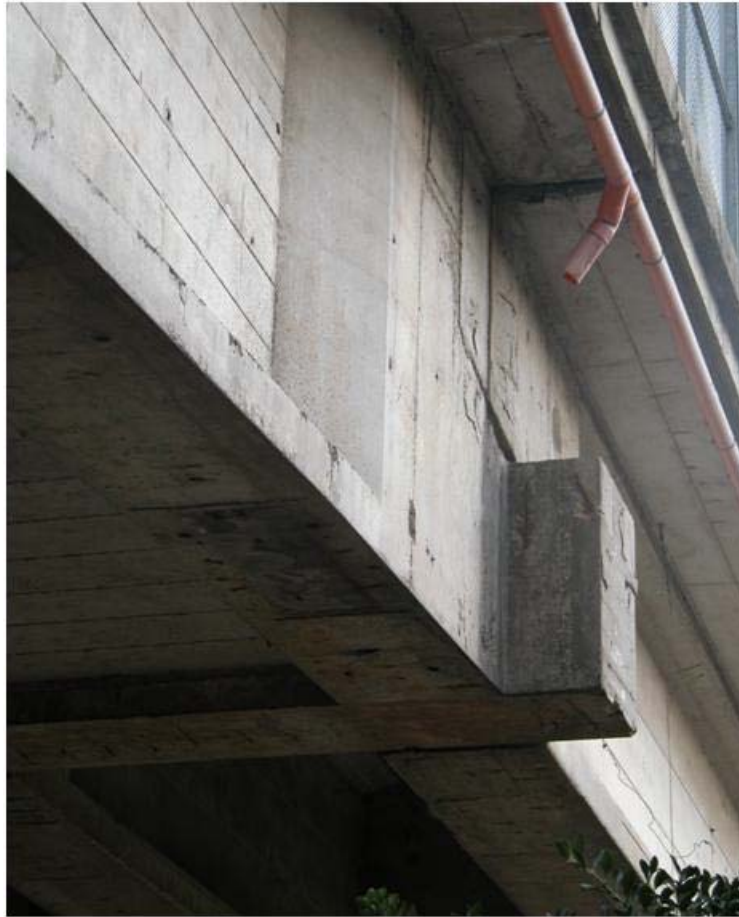
Figura 9. Pluviale di scarico delle acque di piattaforma che riversa le acque su di una sella Gerber presso il viadotto di accesso al ponte di Ficarolo.
